KONTROLL AV LÄGENHET

FÖRENINGSGATAN 61, MALMÖ

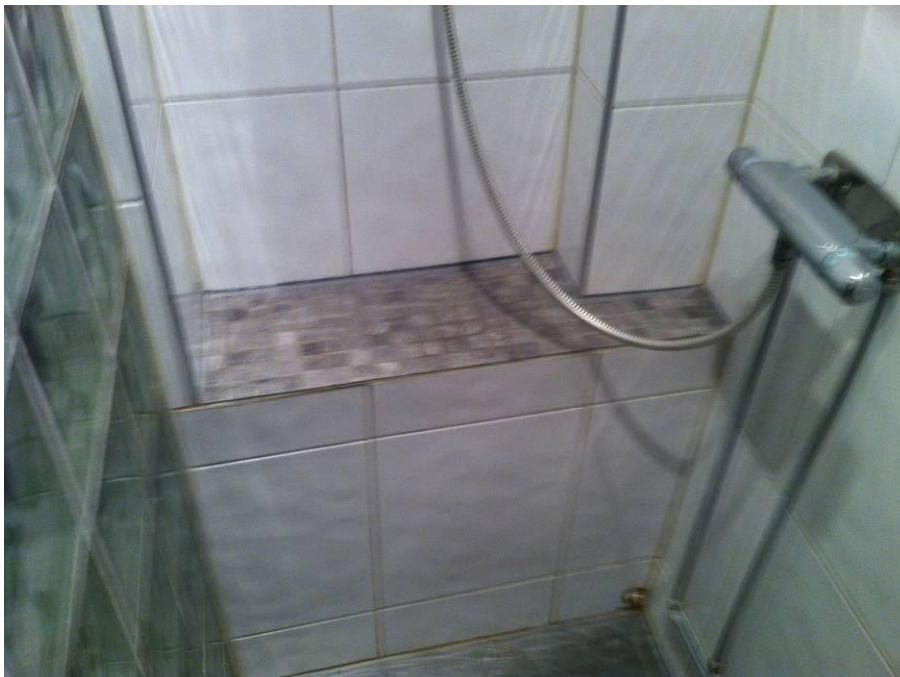
Foto 1 visar en av de utbyggnader som finns i badrummet. Hur denna är utförd är oklart.

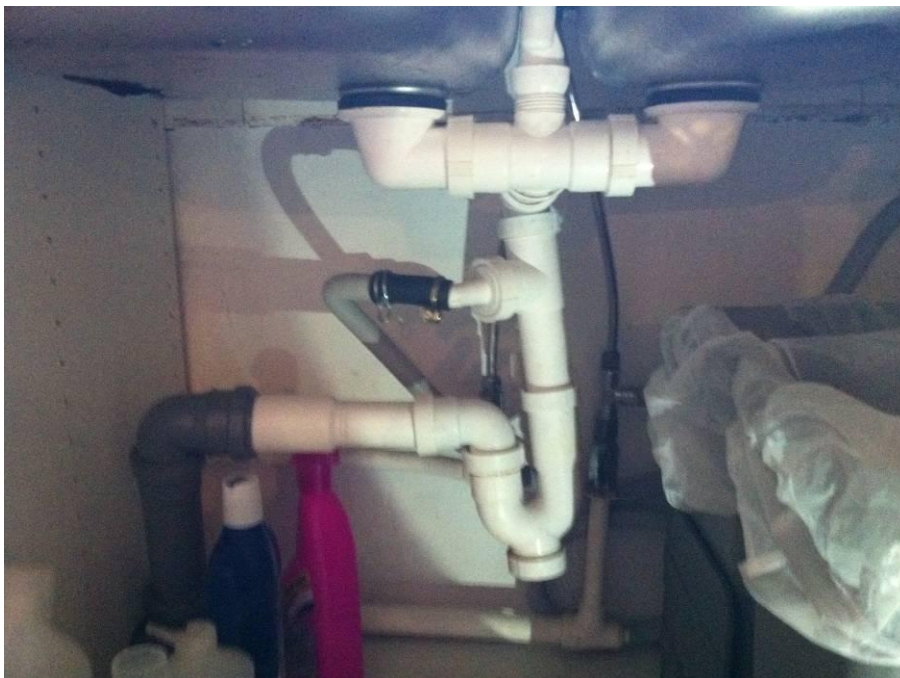
Foto 2

Avloppsledningarna från diskhon sitter löst. Infästningar saknas. Se foto 3.
