BESIKTNINGS PROTOKOLL

Anticimex Överlåtelsebesiktning av småhus – nivå 2

SPRINGHAREN 7

GARVAREGATAN 13
216 19 MALMÖ

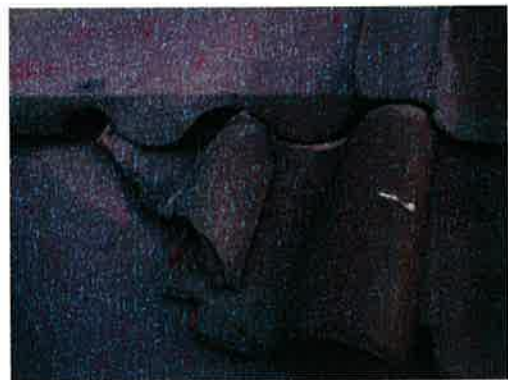
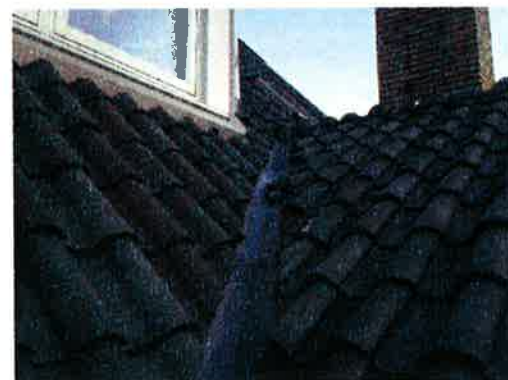
Tak

Yttertak på garage och bostad är original från år 1964.

En del skador förekommer på takpannor. En del takpannor har glidit i rännor och i anslutning till skorstenen. Rötskador förekommer i vindskenor.

(Yttertak på bostad och garage är bedöma från stege mot hängrännor samt från marken).

Vi rekommenderar att en takentreprenör kontaktas för bedömning av bostadens och garagets yttertak samt åtgärder.

Observera att det är viktigt att kontrollera så att underliggande konstruktioner inte har följdskador.

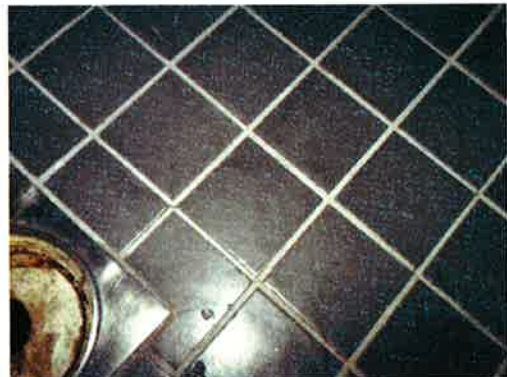
Plan 2 / Badrum/Wc /dusch

Klinkerfogar spricker i duschzonen och i anslutning till badkaret. Vid fuktindikering noterades förhöjda värden på golv i anslutning till skadade fogar.

Golvfall bedöms som något bristfälligt bitvis.

För att utreda orsaken till och omfattning vad gäller skadade fogar och förhöjd fuktindikering rekommenderas en fortsatt teknisk utredning.
