Utlåtande över ÖVERLÅTELSEBESIKTNING

Långedrag 1
Rivögatan 1, 25730 Rydebäck

Överlåtelsebesiktning för säljare enligt SBR-Modellen version 2020,1

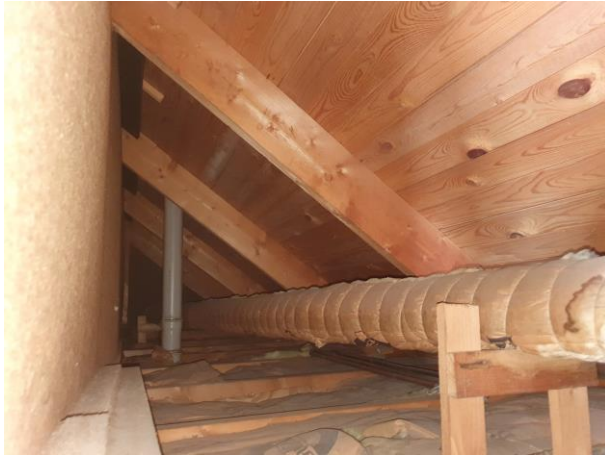
Otäta vindsluckor, mikrobiell påväxt på delar av yttertakets insida. Se riskanalys.
--	---

Mikrobiell påväxt på yttertaketets insida.

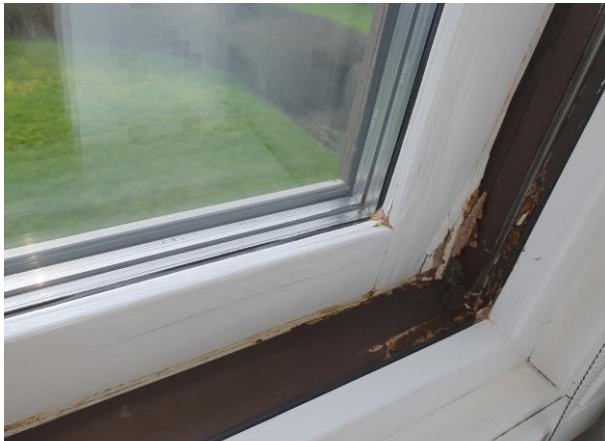
Allrum:	Eftersatt underhåll och rötskador på gavelfönster. Se riskanalys.
Dusch/Toalett:	Otätt isolerglas på takfönster. Se riskanalys.
Sovrum 1:	-----

Rötskada på fönster.

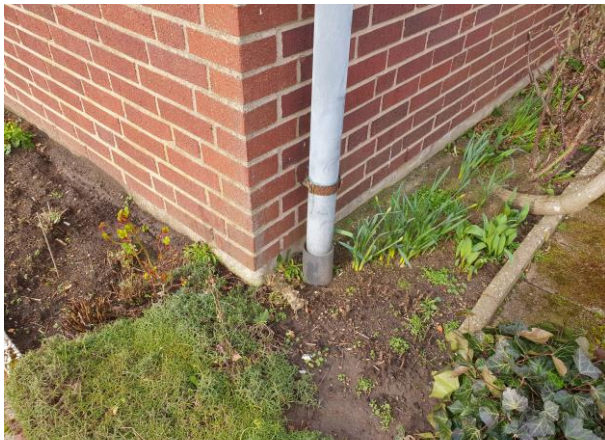
Rabatter/växter intill grund. Finns ingen lövsil på nederdel av stuprör.

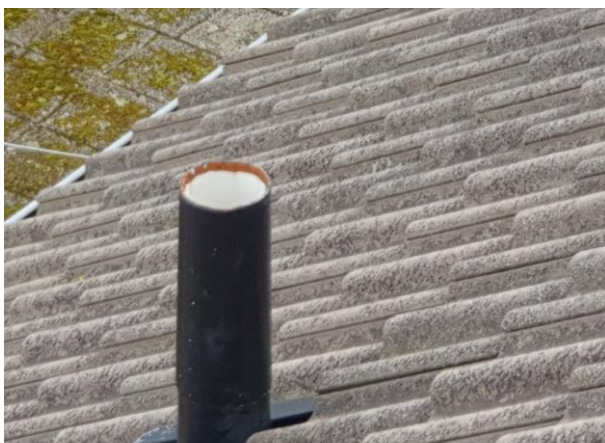
Glipa mellan innerör och ytterrör på avloppsluftare.
