# Besiktningssprotokoll

Försäkringsbesiktning för Anticimex Säljarsförsäkrat

Fastighetsbeteckning: Öggestorp 1:5	
Fastighetsägare: Mårten Gustaf Liabäck	
Fastighetsadress: Öggestorp 20	
Postnummer: 561 62	Ort: Tenhult

Besiktningdatum: 2020-11-19	Protokollnummer: 65900467
Temperatur: 8°C	Väderlek: Molnigt
Tekniker: Pierre Borefur	
E-post: pierre.borefur@anticimex.se	
Kontor: Jönköping	
Övriga närvarande: Fastighetsägare samt mäklare

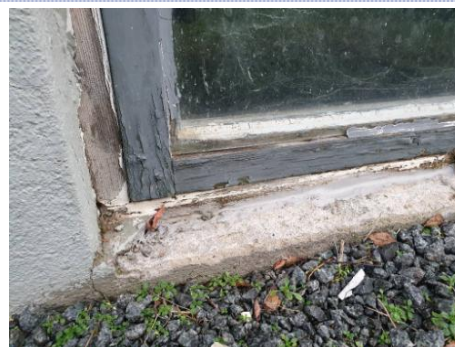
Ett källarfönster har sprucket glas.

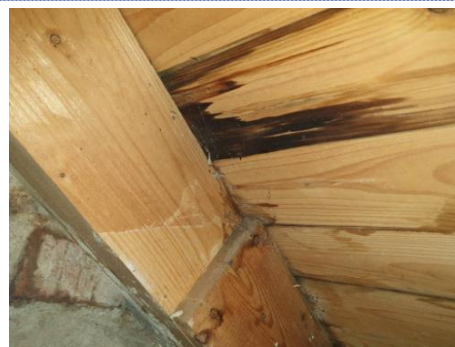
Vid kontroll av vinden där inga fuktfläckar förekom har fuktvärden under kritisk fuktnivå för mikrobiell tillväxt uppmätts, dock finns mikrobiell påväxt på underlagstaket.

Det finns risk för mikrobiell påväxt om den relativa fuktigheten (RF) i den omgivande luften är över 75 %. I furuvirke motsvarar det en fuktkvot (FK) på 17 %. Fuktkvoten i underlagstak/takbjälkar där inga fuktfläckar förekom uppmättes till ~13-14%. Den upptäckta mikrobiella påväxten på underlagstaket är ett tecken på att vinden har tillfört eller tillför fukt inifrån bostaden. Observera att besiktning av bostadens ventilationssystem inte har ingått i uppdraget.

För att komma tillrätta med detta kan fukttillförseln inifrån bostaden behöva minskas. Det kan göras genom att ventilationen i bostaden förbättras samt att eventuella otätheter i vindsbjälklaget (tak-/väggvinklar, taklucka med mera) tätas. Läs Anticimex faktablad om oppvärmda vindsutrymmen för tips och råd.
